PROCES-VERBAL DESCRIPTIF

TREIZE FEVRIER DEUX MILLE VINGT-QUATRE

A la suite de quoi la partie requérante me demande de procéder à un procès-verbal descriptif du bien immobilier précédemment saisi, situé sur la commune du HAILLAN (33185), 3 Square d'Alembert, cadastré section AW n°325, pour une contenance de 2 arrhes, 82 centiares et appartenant à :

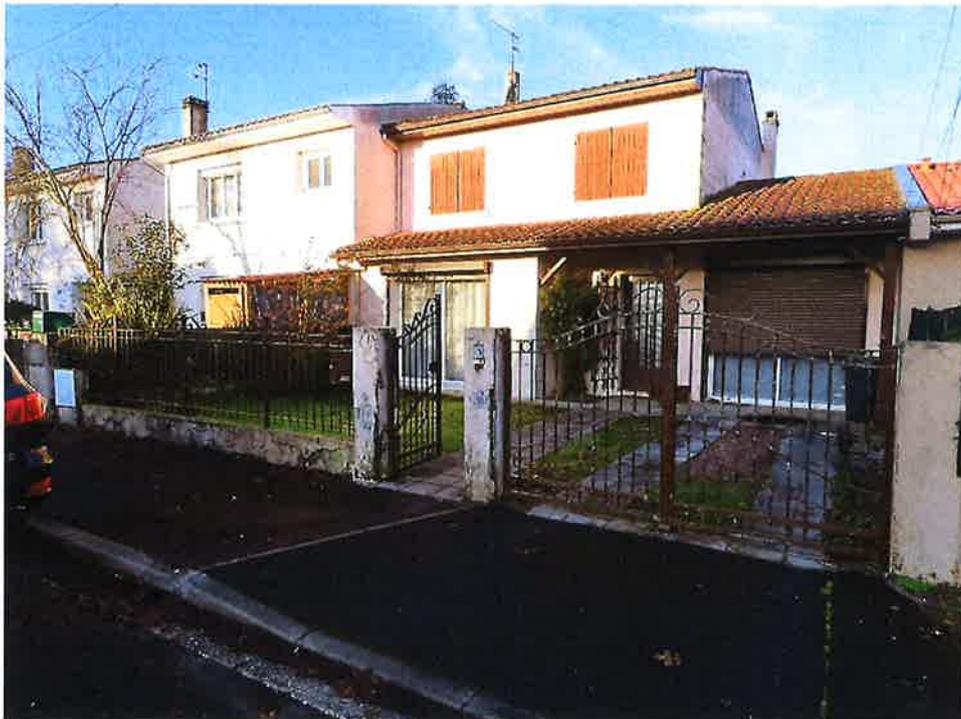
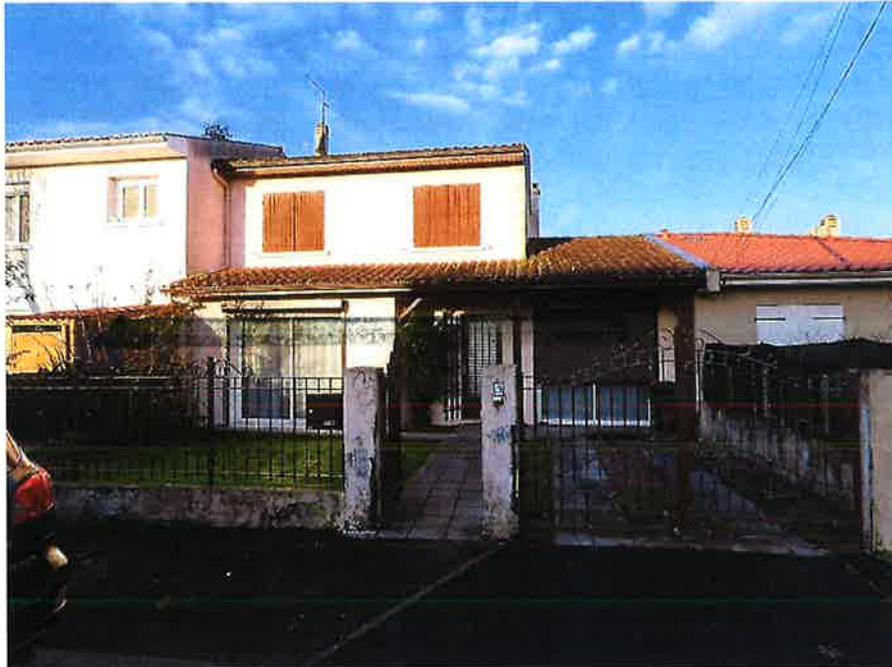
La partie extérieure est délimitée par un portail en fer forgé ainsi qu'un portillon piétons et une grille rehaussant un muret d'environ 30cm. L'ensemble est ancien. Les poteaux de part et d'autre du portillon et du portail sont anciens, abîmés et la ferraille des poteaux est apparente.

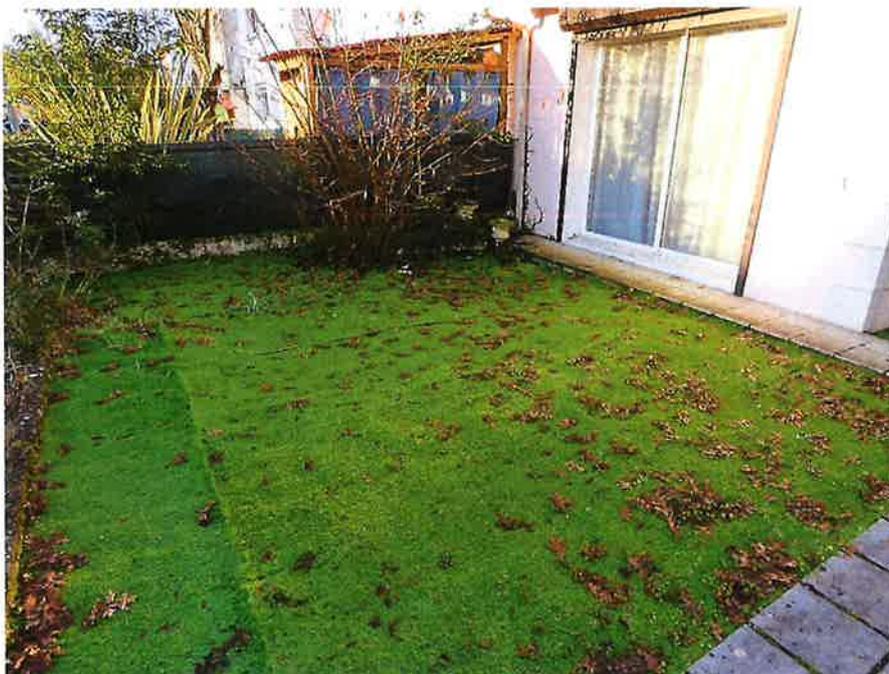
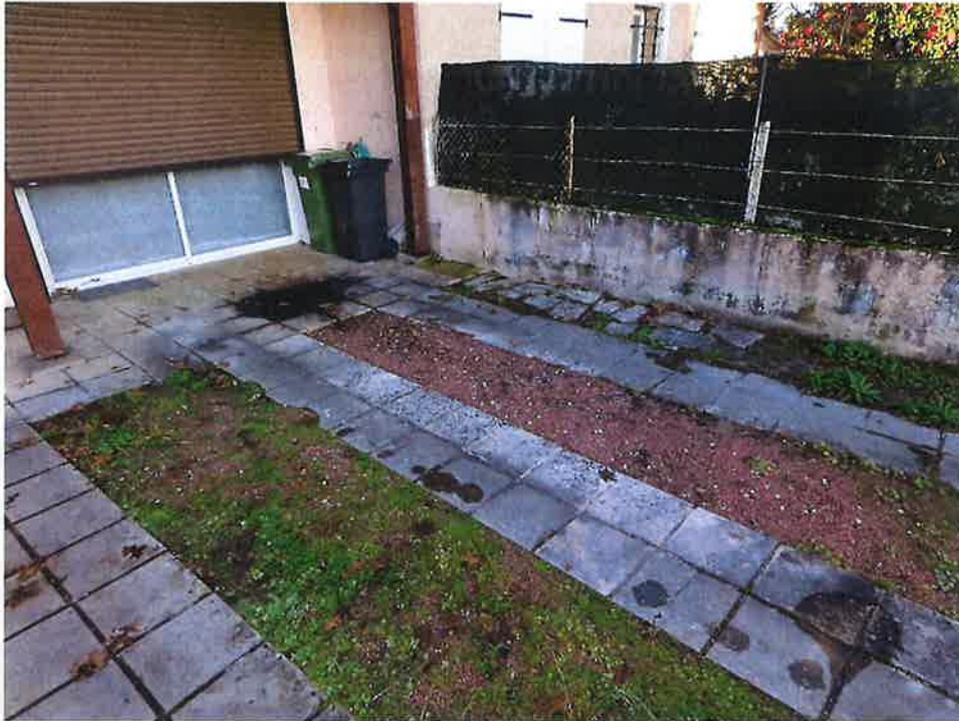
J'accède ensuite au petit jardinet situé sur l'avant de la maison. Plusieurs allées sont matérialisées par des dalles en pierre reconstituée. Je relève la présence à main gauche d'un parterre en herbe synthétique et à main droite l'accès carrossable pour les véhicules matérialisé par des dalles en pierre reconstituée et une partie gravillonnée.

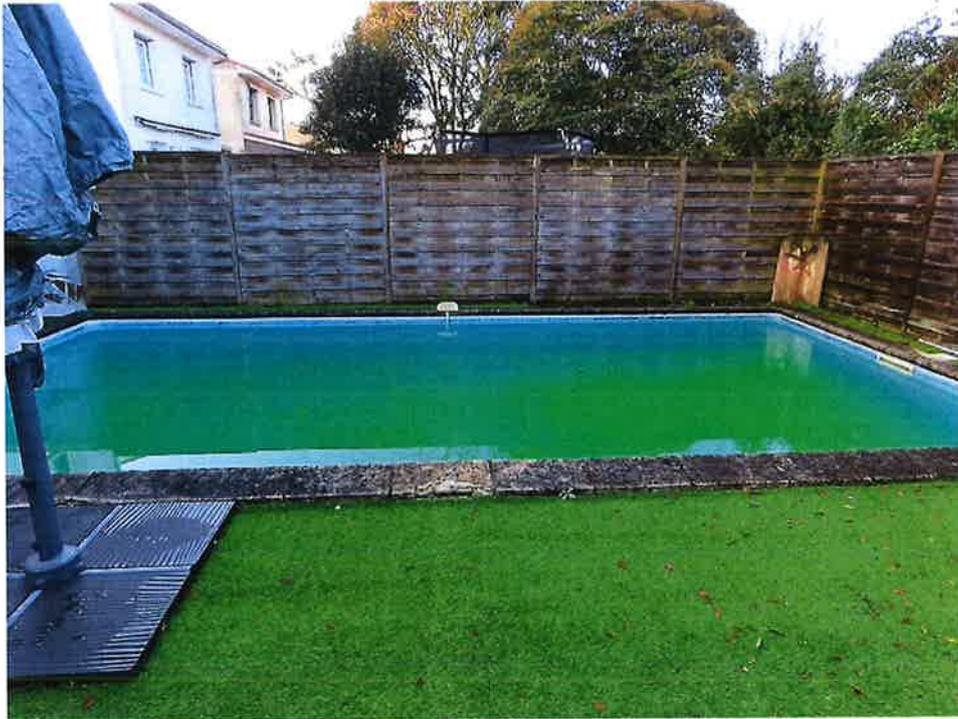
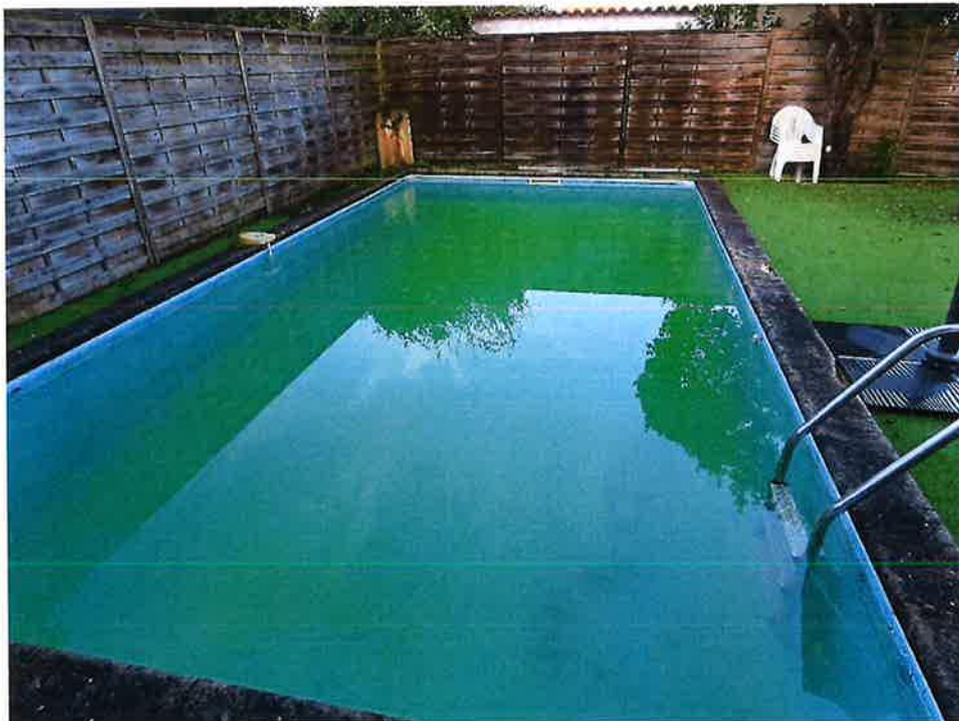
A l'intérieur de cette cour, je constate la présence d'une piscine enterrée, dimension 4m/8m, piscine constituée d'un liner.
Les margelles sont présentes.
L'accès se fait par une échelle.

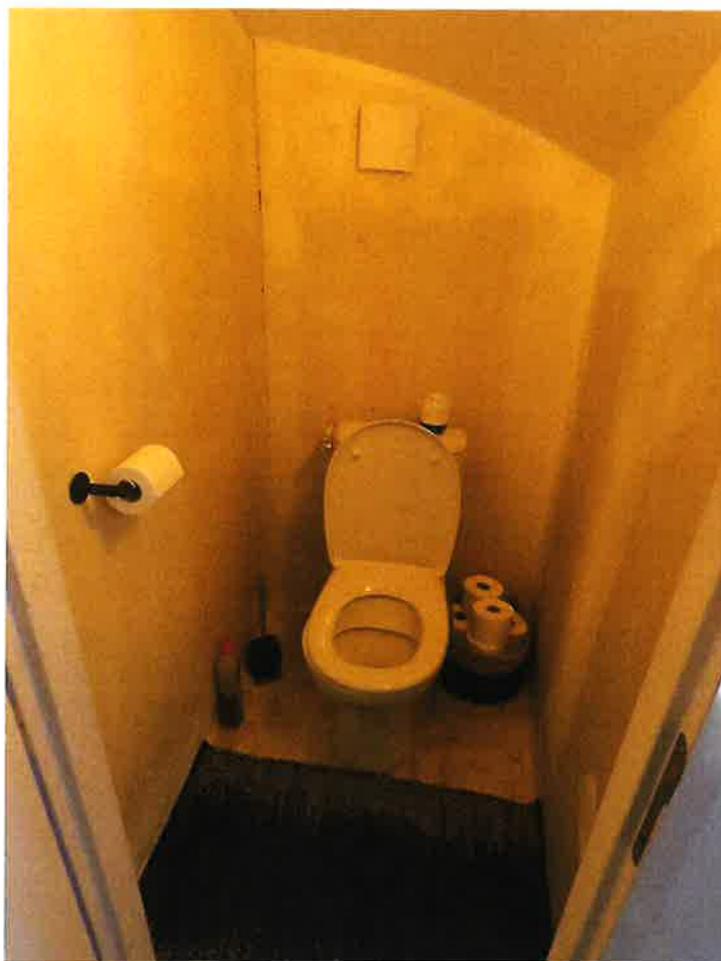
WC

Je relève l'absence de plinthe.

Murs : une partie est en plaques de plâtre dont les bandes sont faites mais le mur n'est pas enduit, ni peint. L'autre partie est en dur.

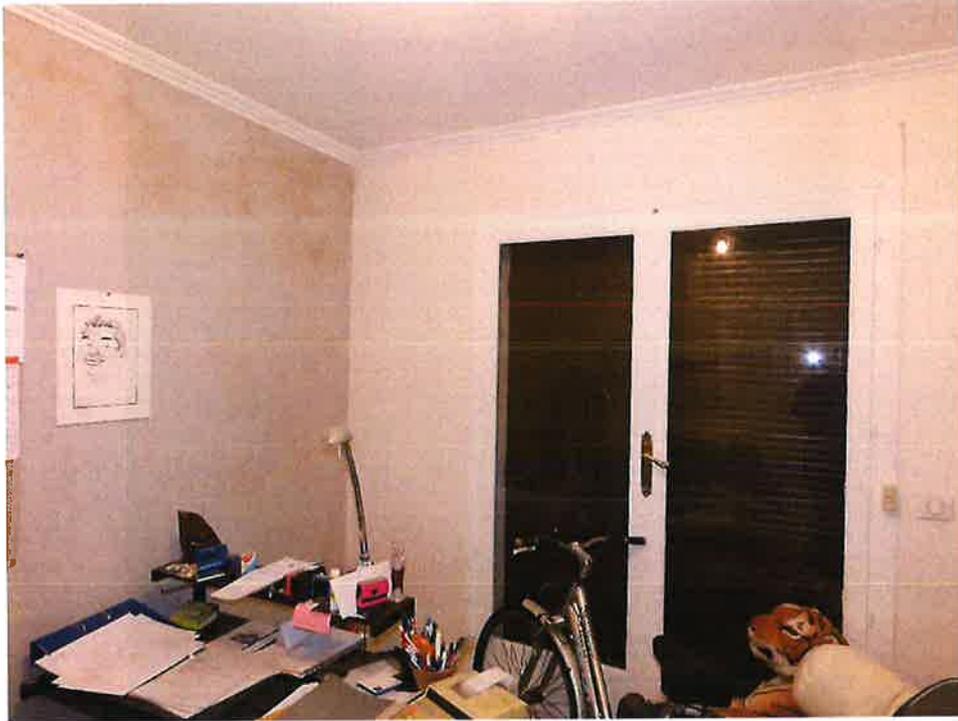
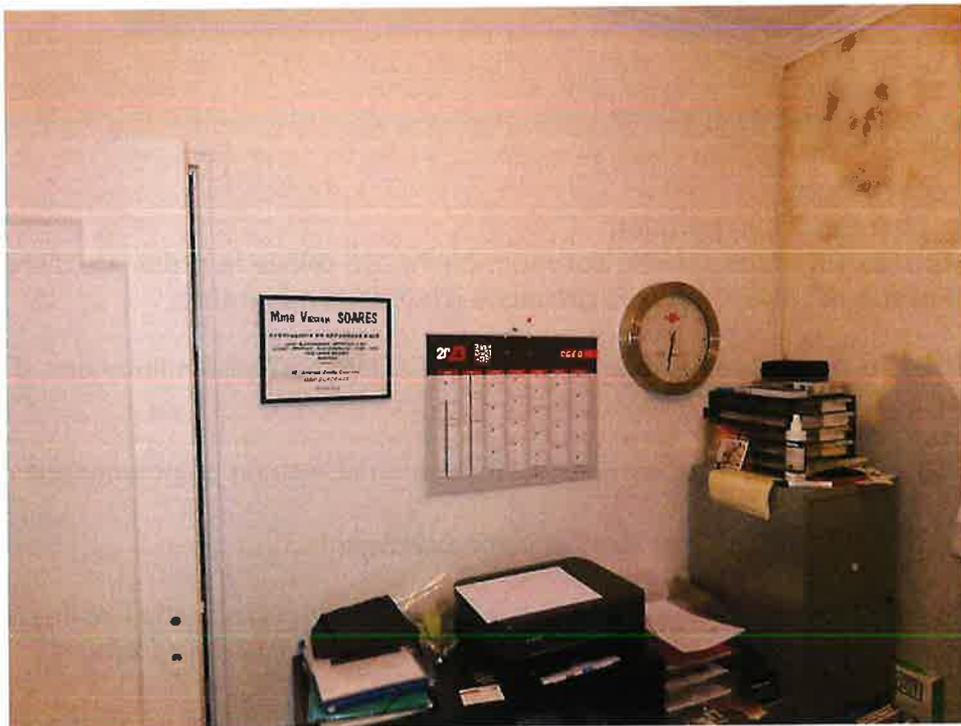
Bureau

Murs : tapissés en grande partie sur murs pleins. Je relève la présence d'une partie où la tapisserie est arrachée avec présence d'humidité apparente.

Le propriétaire me fait remarquer qu'il subit effectivement des infiltrations d'eau au niveau de ce mur extérieur.
