## Dossier Technique Immobilier

Numéro de dossier : **- 240043 - PHRVSC/DD1 - PR//VC**  
 Date du repérage : **04/12/2024**

Localisation du ou des bâtiments :  
 Département : ... **Gironde**  
 Adresse : ..... **3 Square d'Alembert**  
 Commune : ..... **33185 LE HAILLAN**

# DOSSIER DE DIAGNOSTICS TECHNIQUES

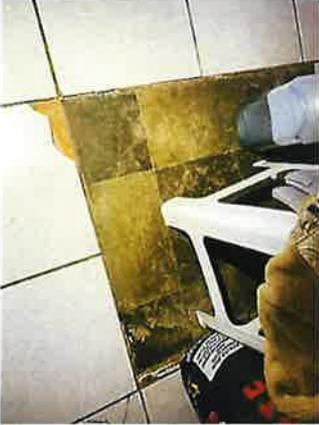
<p>Photo n° PhA001 Localisation : Maison Niv 0 - Buanderie (présence de mobilier lourd) Ouvrage : Planchers Partie d'ouvrage : Dalles de sol Description : Dalles de sol</p>

Localisation	Identifiant + Description	Conclusion (justification)	Etat de conservation** et préconisations*	Photo
Maison Niv 0 - Buanderie (présence de mobilier lourd)	Identifiant: M001 Description: Dalles de sol <u>Liste selon annexe 13-9 du CSP: B</u>	Présence d'amiante (Sur décision de l'opérateur)	Matériau dégradé (étendue ponctuelle)  <b>Résultat</b> EP**  <b>Préconisation</b> : Il est recommandé de réaliser une évaluation périodique.

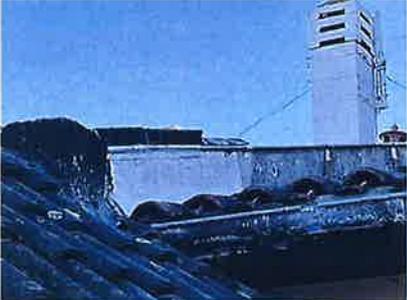
<p>Photo n° PhA002 Localisation : Charpente - Charpente Ouvrage : Toitures Partie d'ouvrage : Bardeaux bitumineux Description : Bardeaux bitumineux</p>

Localisation	Identifiant + Description	Justification	Etat de conservation et préconisations	Photo
Couverture	Identifiant: M002 Description: Bardeaux bitumineux <u>Liste selon annexe 13-9 du CSP: B</u>	Non prélevé pour ne pas altérer sa fonction	Matériau non dégradé  <b>Résultat EP**</b>  <b>Préconisation :</b> Il est recommandé de réaliser une évaluation périodique.  <b>Recommandation :</b> A l'extérieur de l'habitation, il a été repéré des produits ou matériaux susceptibles de contenir de l'amiante (revêtement d'étanchéité bitumineux). Une analyse en laboratoire amiante devra être réalisée sur ces matériaux en cas de travaux afin de conclure à leurs propriétés relatives à l'amiante. (Rapport conforme au décret du 3 juin 2011 et arrêté du 12 décembre 2012 Listes A et B).

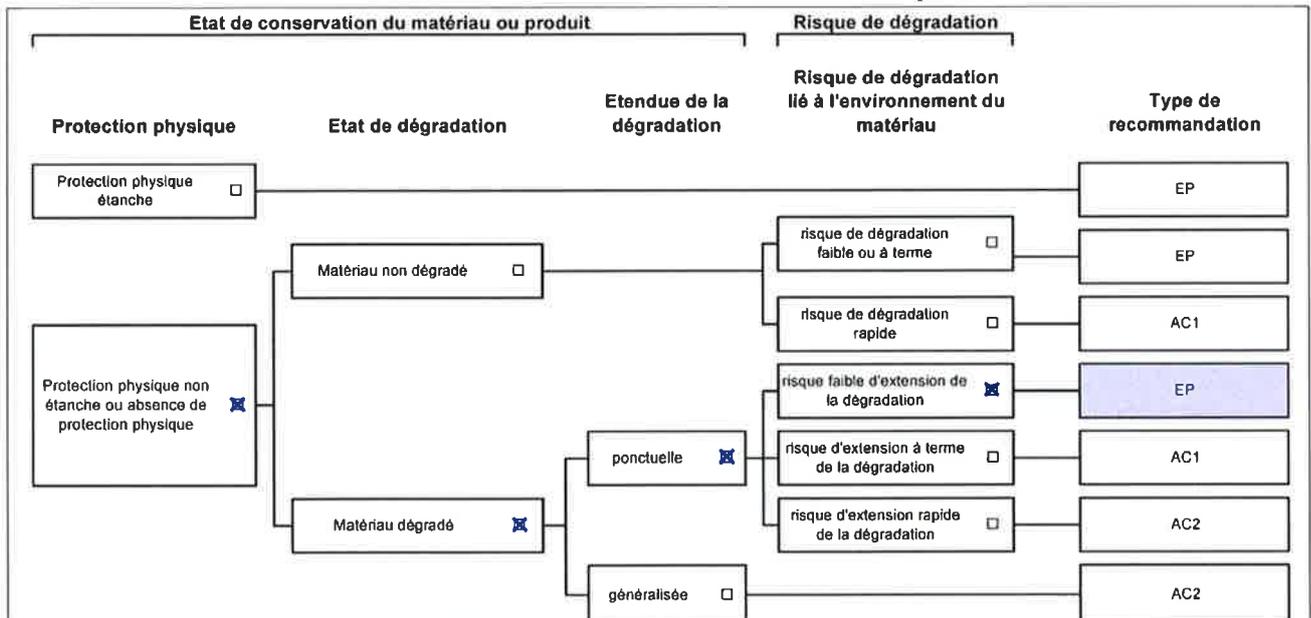
## Grilles d'évaluation de l'état de conservation des matériaux ou produit de la liste B

Résultat EP : Il est recommandé de réaliser une évaluation périodique.

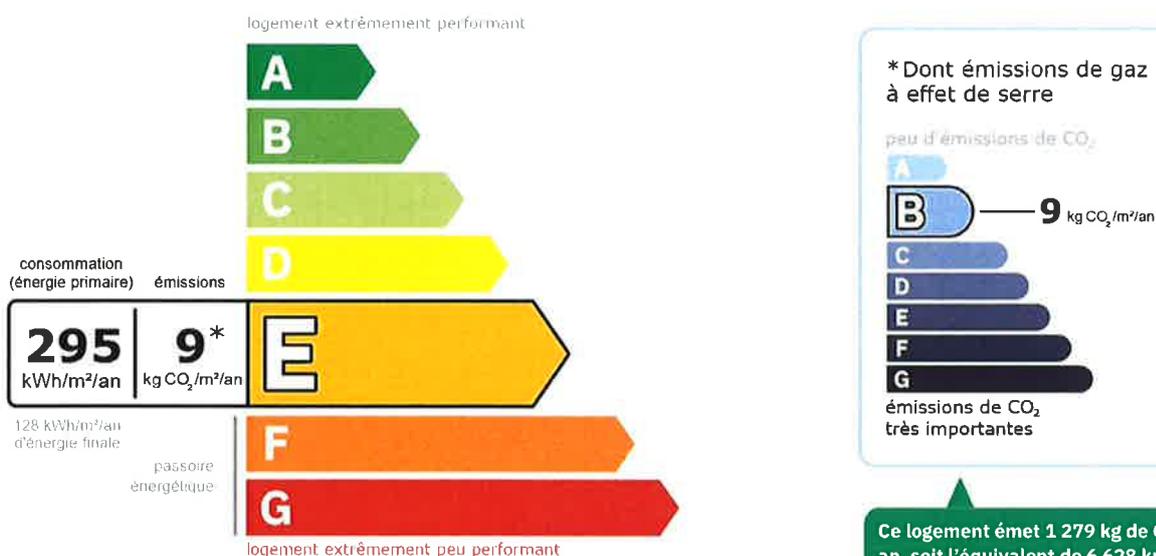
## Performance énergétique et climatique

Le niveau de consommation énergétique dépend de l'isolation du logement et de la performance des équipements. Pour l'améliorer, voir pages 4 à 6

Ce logement émet **1 279 kg de CO<sub>2</sub> par an**, soit l'équivalent de **6 628 km parcourus en voiture**.  
Le niveau d'émissions dépend principalement des types d'énergies utilisées (bois, électricité, gaz, fioul, etc.)

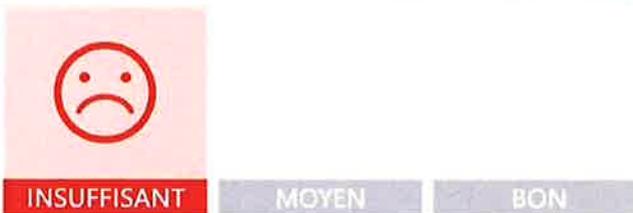
### Confort d'été (hors climatisation)\*

Les caractéristiques de votre logement améliorant le confort d'été :
