PROCES-VERBAL DESCRIPTIF

TREIZE FEVRIER DEUX MILLE VINGT-QUATRE

A la suite de quoi la partie requérante me demande de procéder à un procès-verbal descriptif du bien immobilier précédemment saisi, situé sur la commune du HAILLAN (33185), 3 Square d'Alembert, cadastré section AW n°325, pour une contenance de 2 arrhes, 82 centiares et appartenant à :

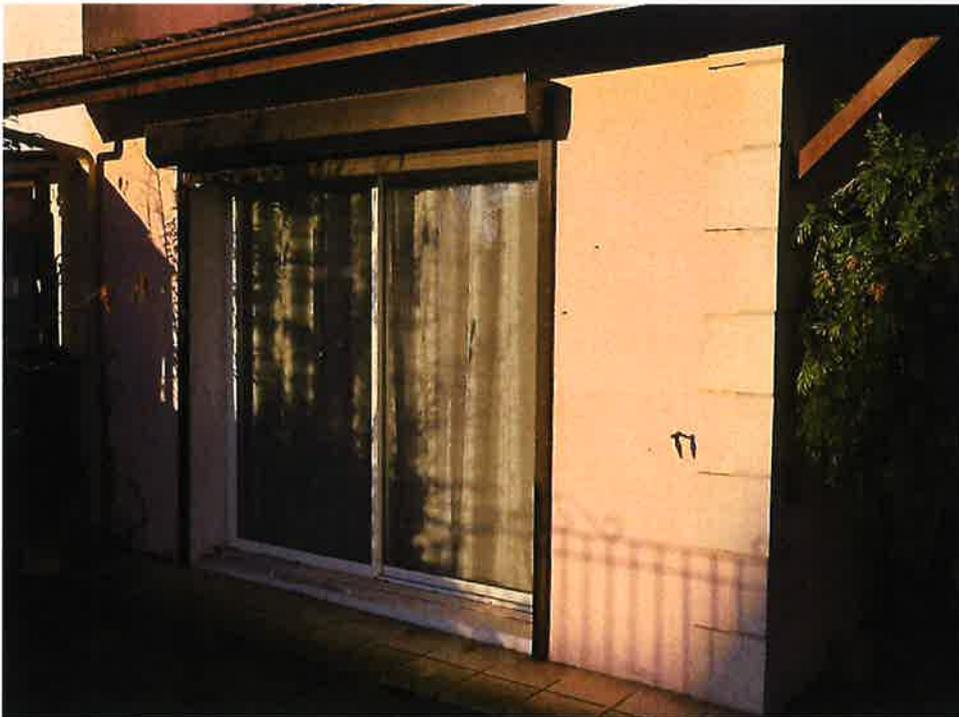
Devant la partie en herbe synthétique, je relève la présence d'une baie vitrée coulissante à deux vantaux, menuiserie blanche, double vitrage, protégée par un volet roulant électrique marron fixé en saillie sur le mur.

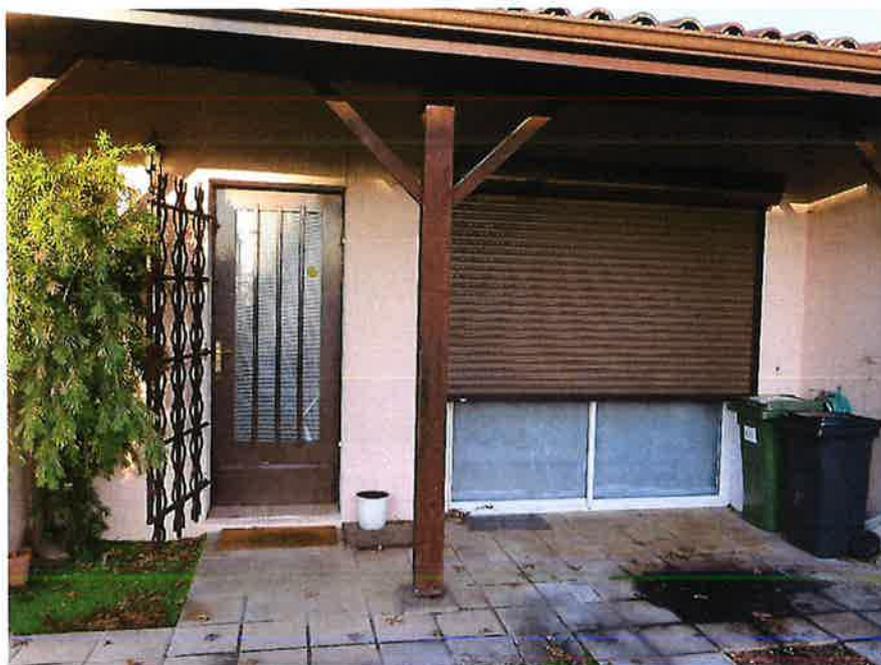
Au niveau de la porte d'entrée, je relève la présence d'une grille métallique en fer forgé et derrière cette grille une porte d'entrée avec un verre brouillé en partie centrale, l'ensemble de la structure est en bois.

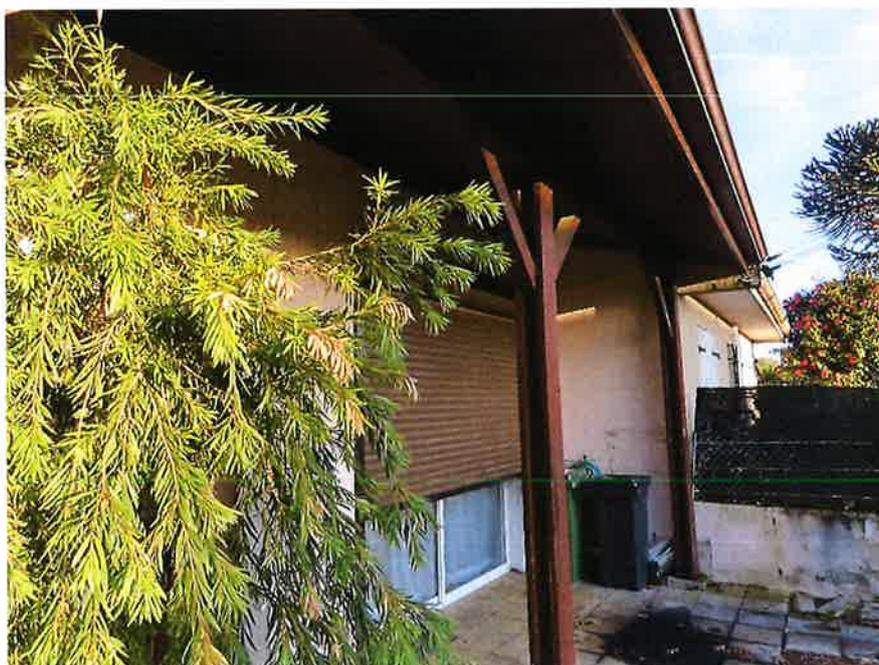
L'entrée est abritée par un auvent, celui-ci est en structure bois.

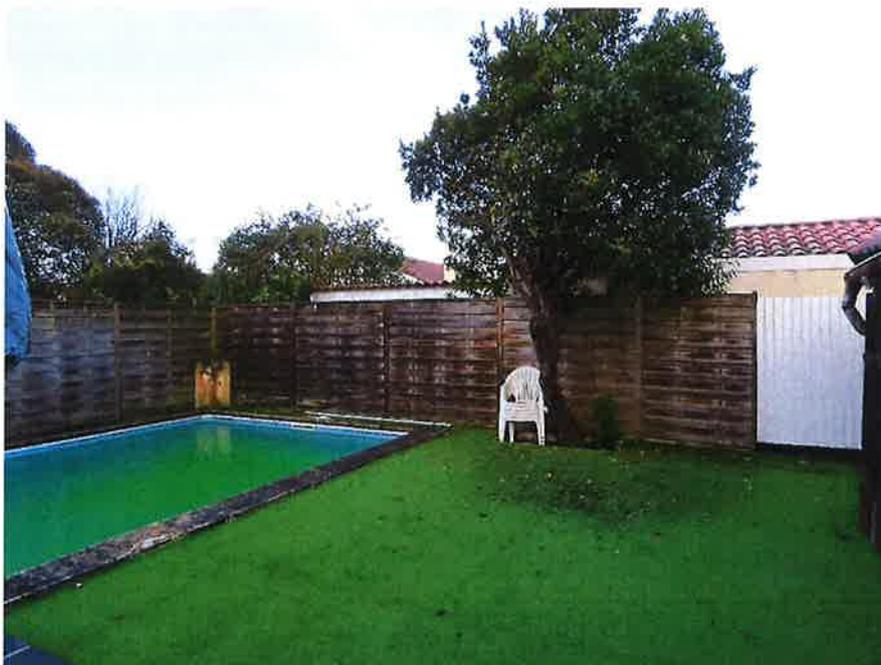
Toute la partie arrière est constituée d'une cour entièrement fermée avec brise-vues en bois.

Le sol est recouvert d'un revêtement type herbe synthétique.

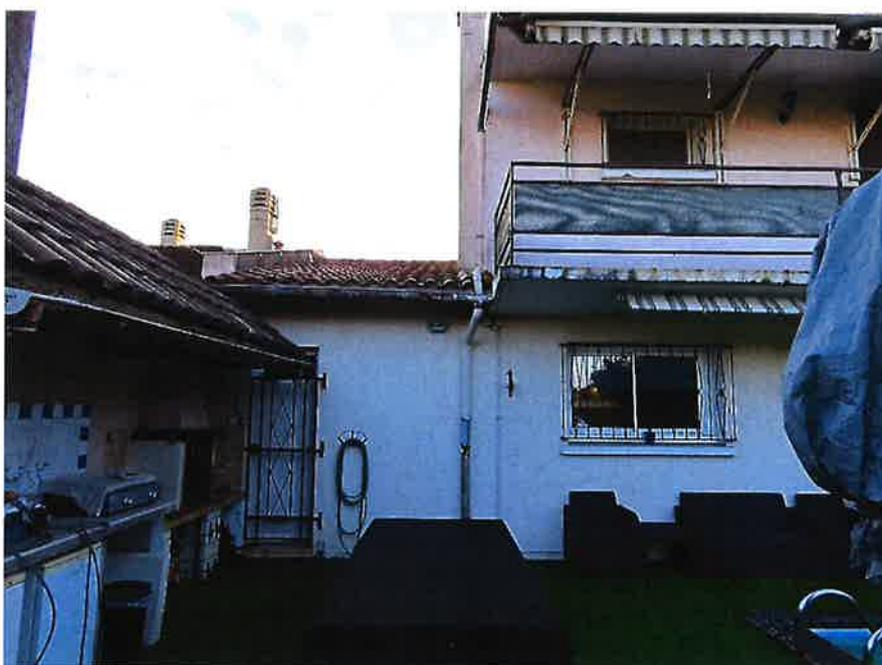
Les murs de la maison sont couverts de crépi.

Je note la présence au niveau de ces pans de toiture toujours de tuiles romanes canal.
Je relève également la présence d'un balcon situé au 1^{er} étage.

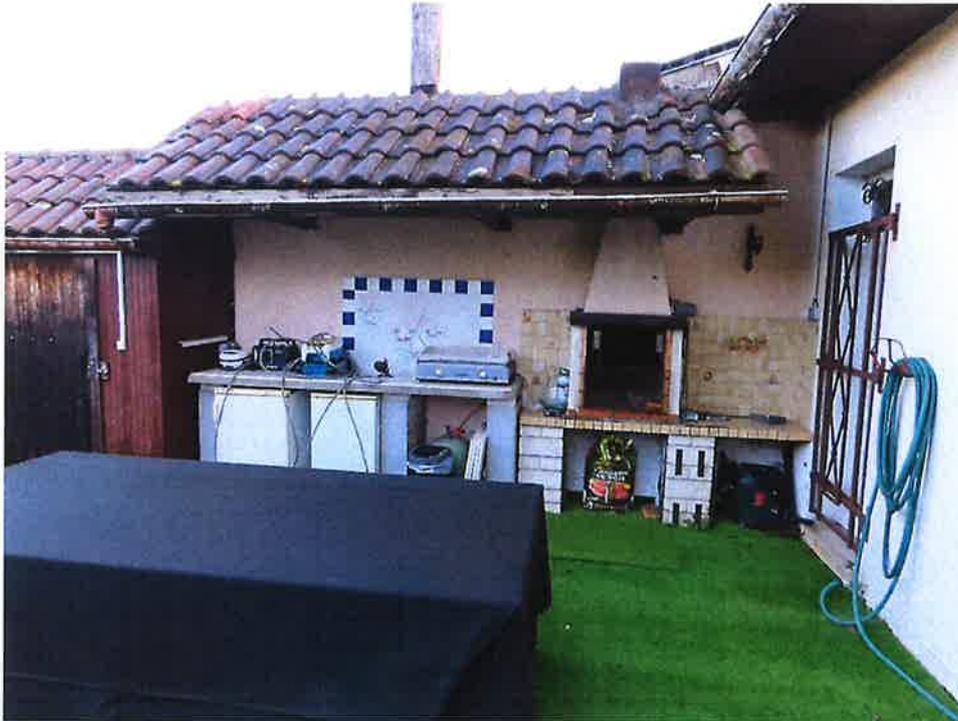
Je constate ensuite dans le jardin arrière, une partie abritée et aménagée en cuisine d'été avec présence d'un barbecue et d'une structure en béton avec plancha et frigo top.

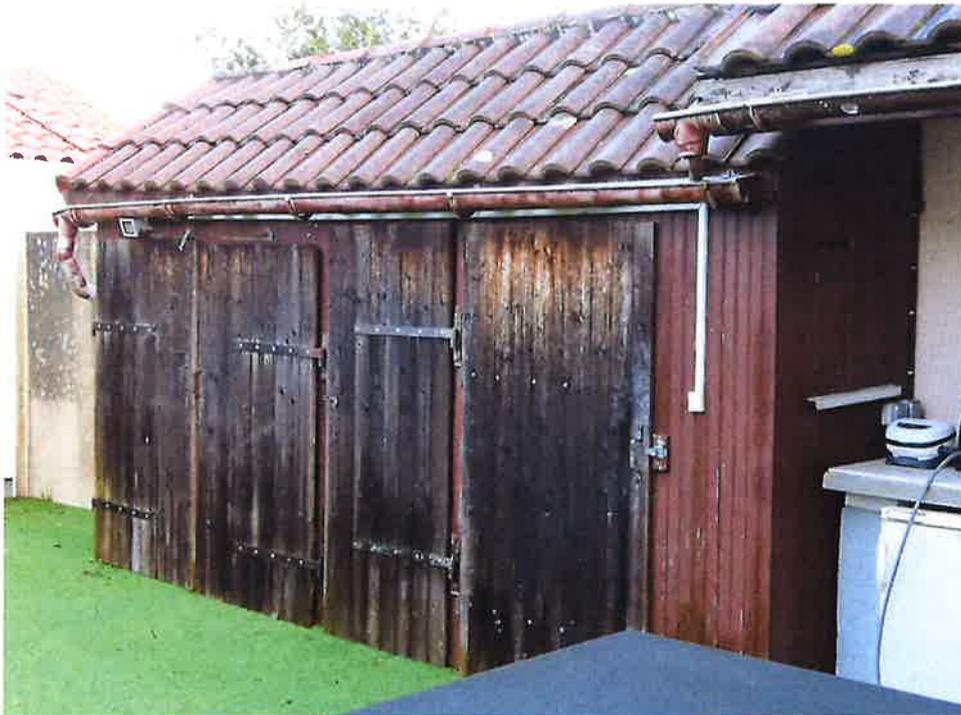
A proximité est également présent un cabanon de jardin en bois avec quatre portes en bois. L'intérieur est aménagé en rangement et en local technique pour la piscine.

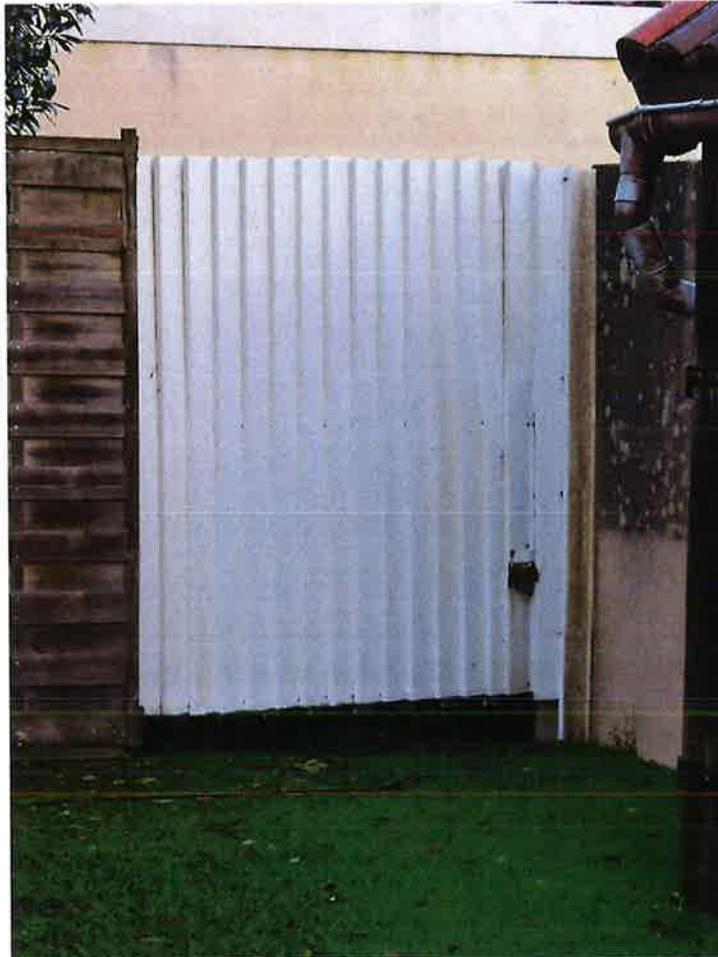
Je constate à l'arrière du jardin, la présence d'un portillon.
Le propriétaire me précise qu'il s'agit d'un accès sur un chemin piétonnier public situé à l'arrière.

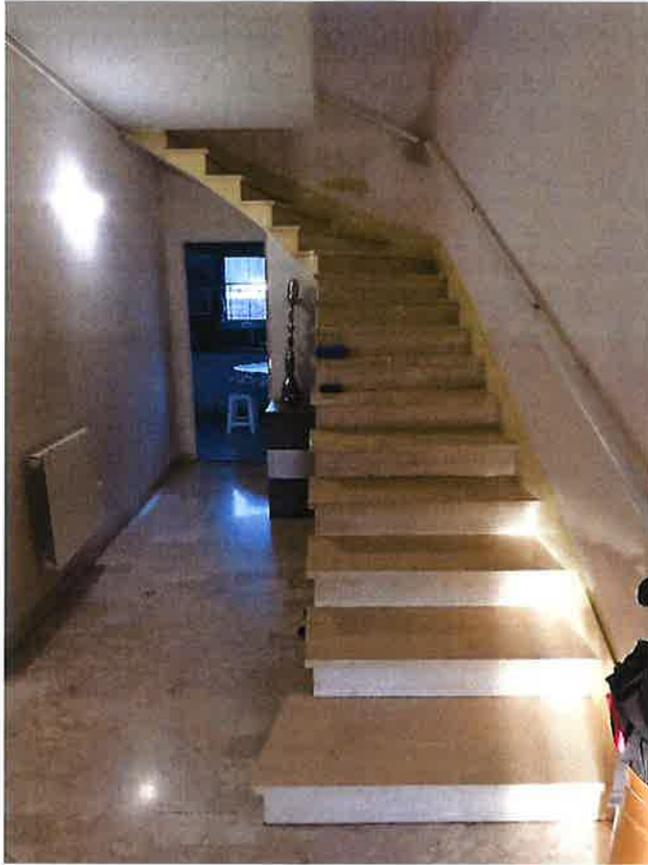
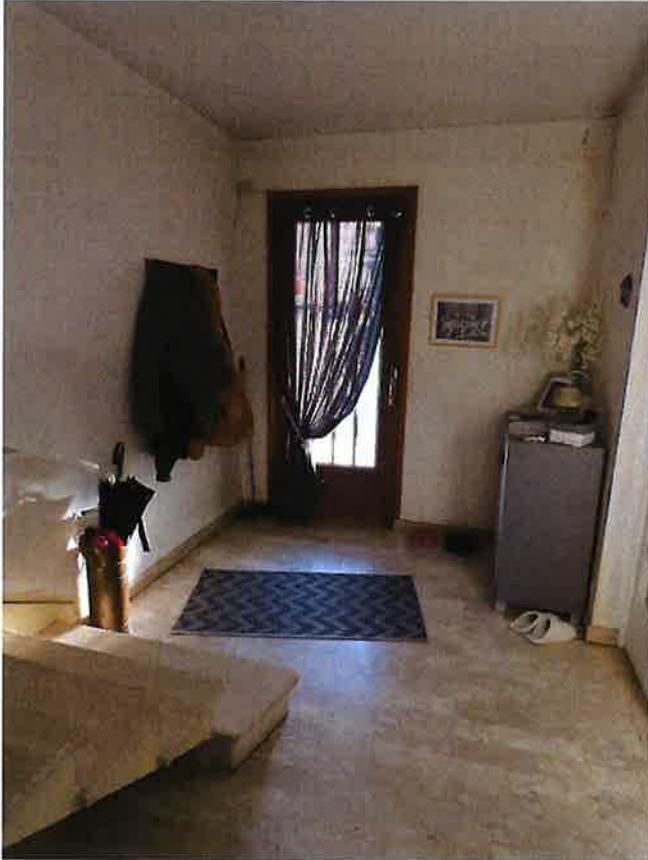
Entrée

L'escalier est composé de marches et contre-marches imitation marbre avec une rampe métallique directement fixée au mur.

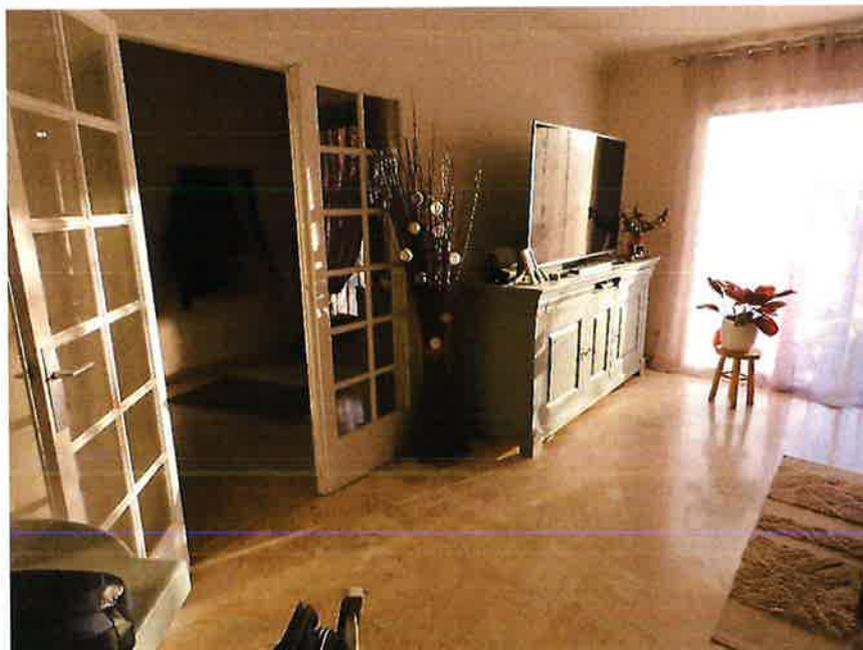
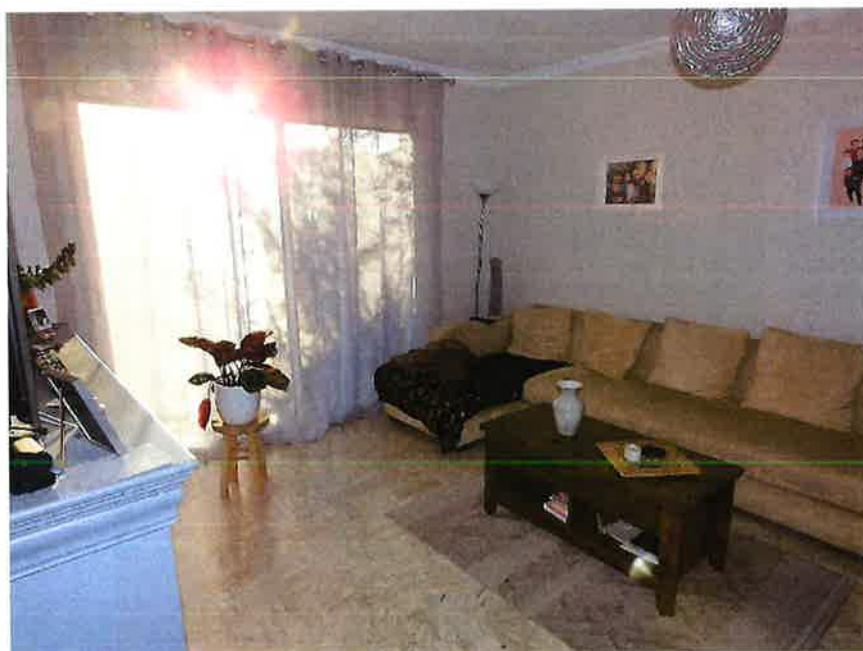
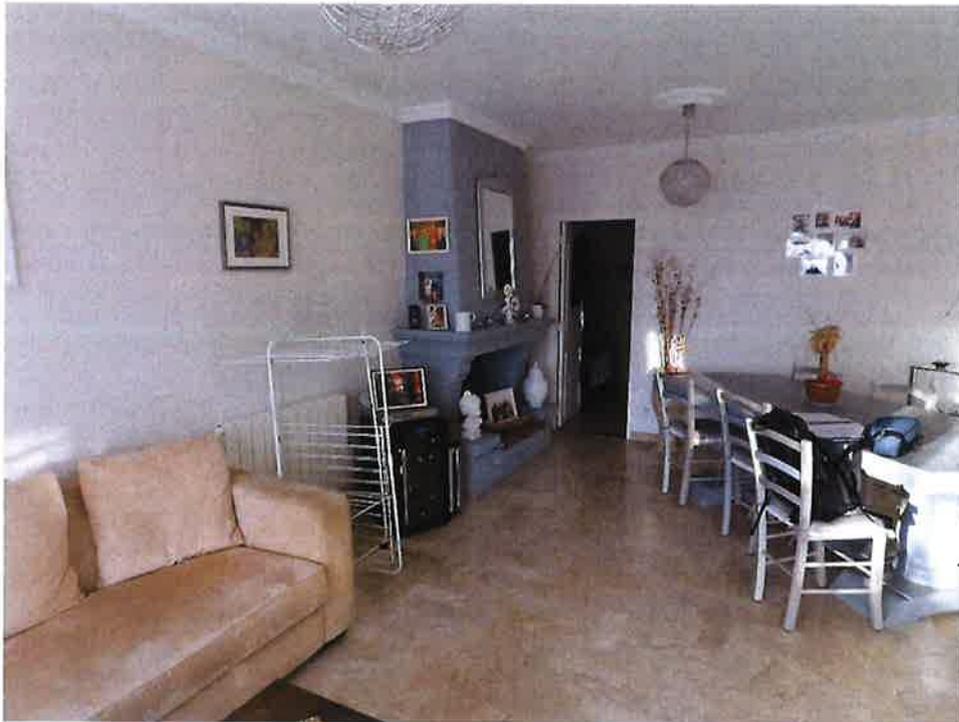
Pièce de vie située (à main gauche en entrant)

Je relève la présence de deux rosaces au niveau des points lumineux dans la pièce, également la baie vitrée donnant accès au jardinet situé sur l'avant de la maison. L'accès entre la partie entrée et la partie pièce de vie se fait par une porte à deux vantaux avec verre et petits carreaux.

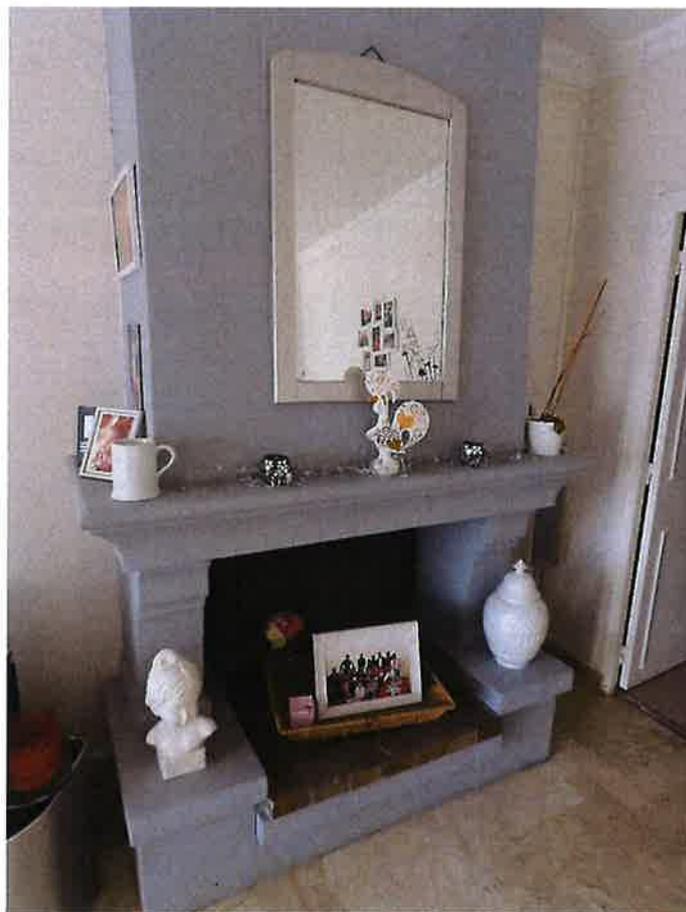
Par ailleurs dans cette pièce, je relève la présence d'une cheminée avec foyer ouvert, l'ensemble est en pierre sauf la partie foyer qui est composée de briques réfractaires.

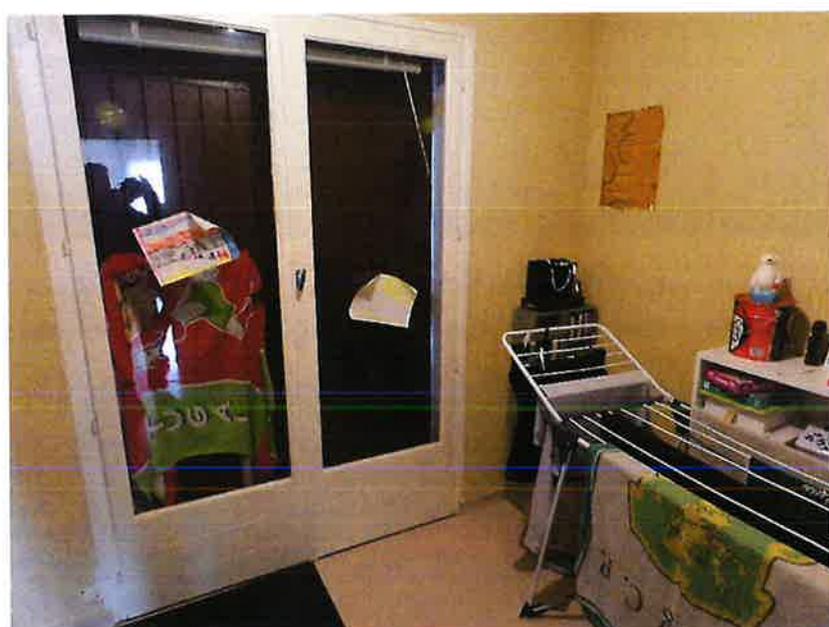
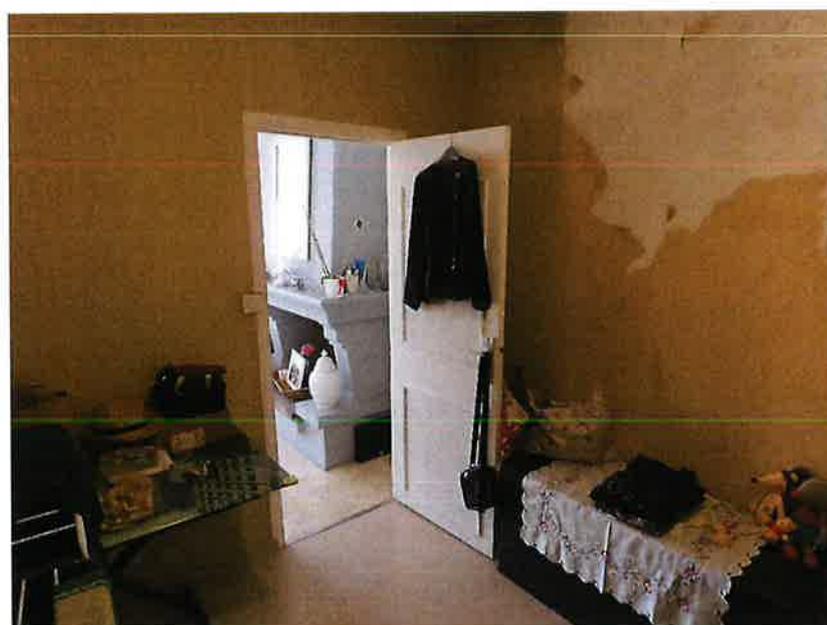
Bureau

Je note la présence d'une porte fenêtre double vantail avec verre sur l'ensemble de la fenêtre, simple vitrage, structure bois.

Cette porte fenêtre donne accès à la partie arrière de la maison précédemment décrite là où se trouve la piscine.

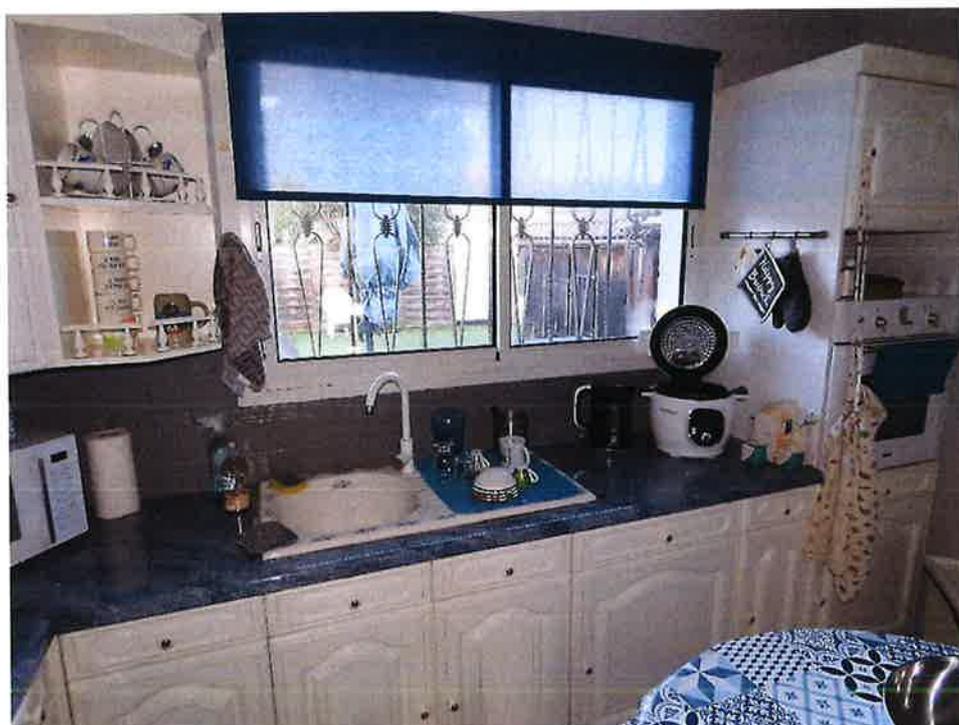
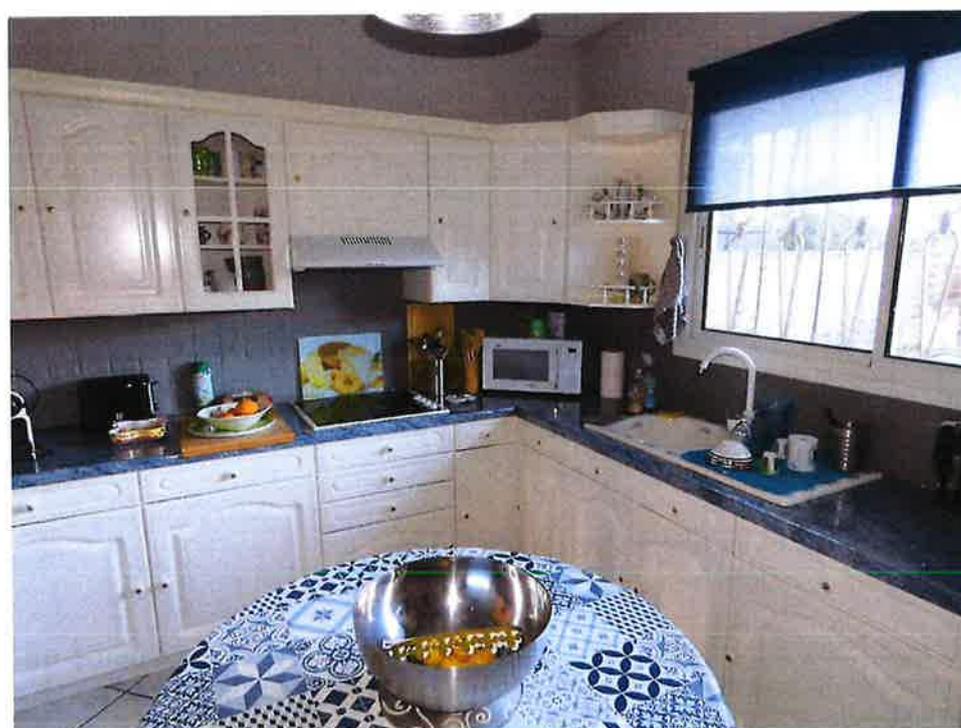
Cuisine

Je relève que celle-ci est entièrement équipée avec portes de placards en façade blanche, un plan de travail imitation marbre, meubles suspendus et une partie colonne avec four intégré.

La pièce comporte une fenêtre couchée à double vantail coulissant en PVC blanc et double vitrage.

Présence d'un évier de couleur blanche avec décorations fleurs bleu ciel, présence d'un mitigeur de couleur blanche et une plaque de cuisson de marque Scholtès vitrocéramique.

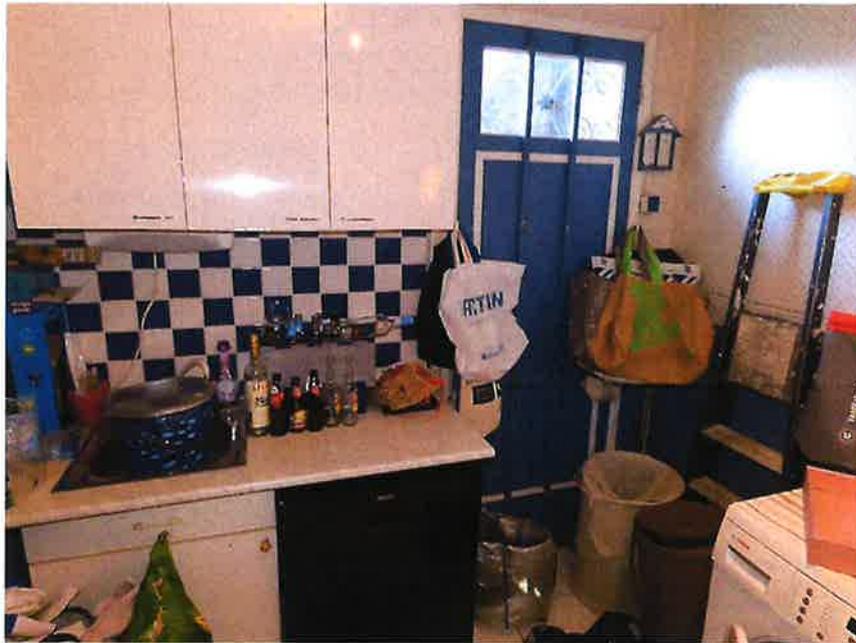
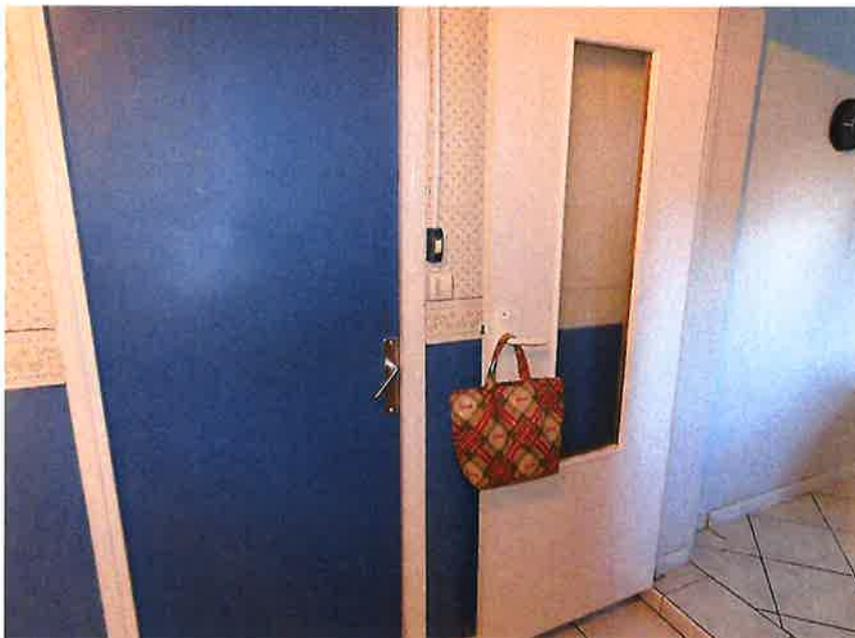
Arrière-cuisine

Je relève la présence d'un évier en inox avec un robinet et un raccord eau et évacuation pour un lave-vaisselle et une machine à laver.

Je relève la présence d'une porte d'accès extérieur donnant au niveau de la cuisine d'été.

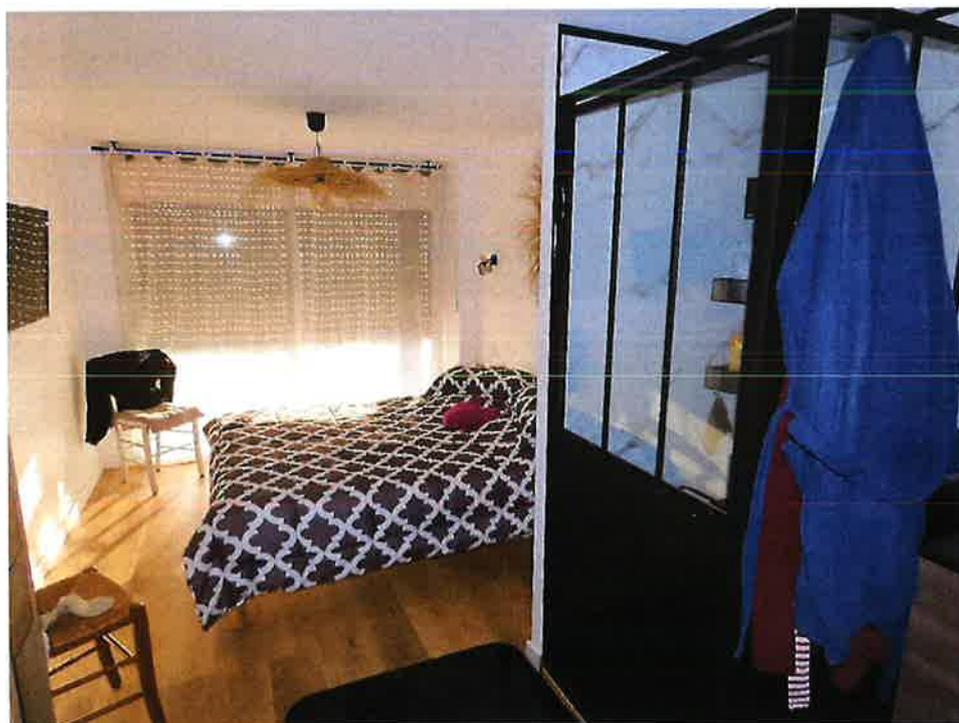
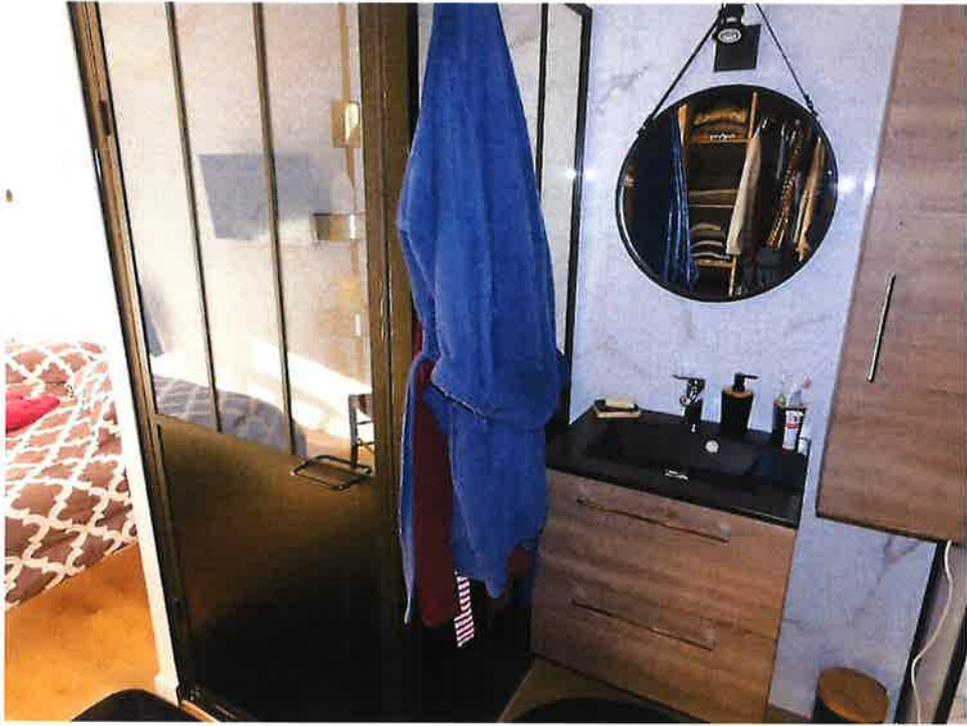
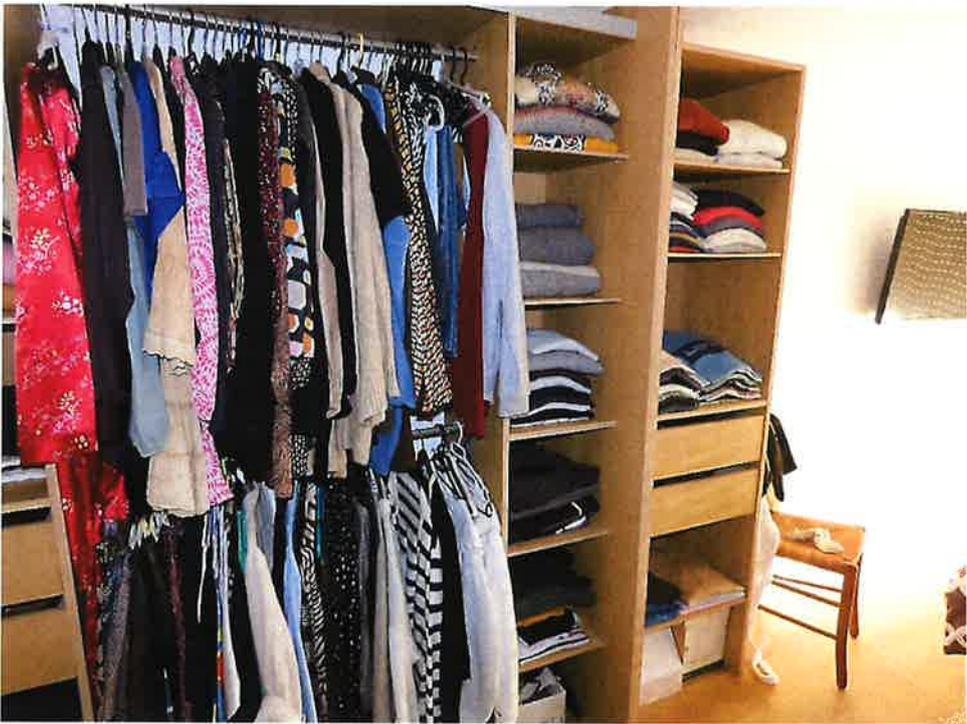
Suite parentale

Je relève la présence d'un dressing ouvert entièrement structuré en bois et également présence d'une salle de bain ouverte au niveau de la pièce avec cabine de douche de couleur noire fermée avec porte vitrée, également présence d'un lavabo de couleur noire avec mitigeur chromé, meuble fixé sur pieds et présence d'un sèche serviettes au niveau du mur.

L'ensemble de la partie salle de bain est carrelé au niveau des murs. Le reste de la pièce ne présente pas d'observations particulières.

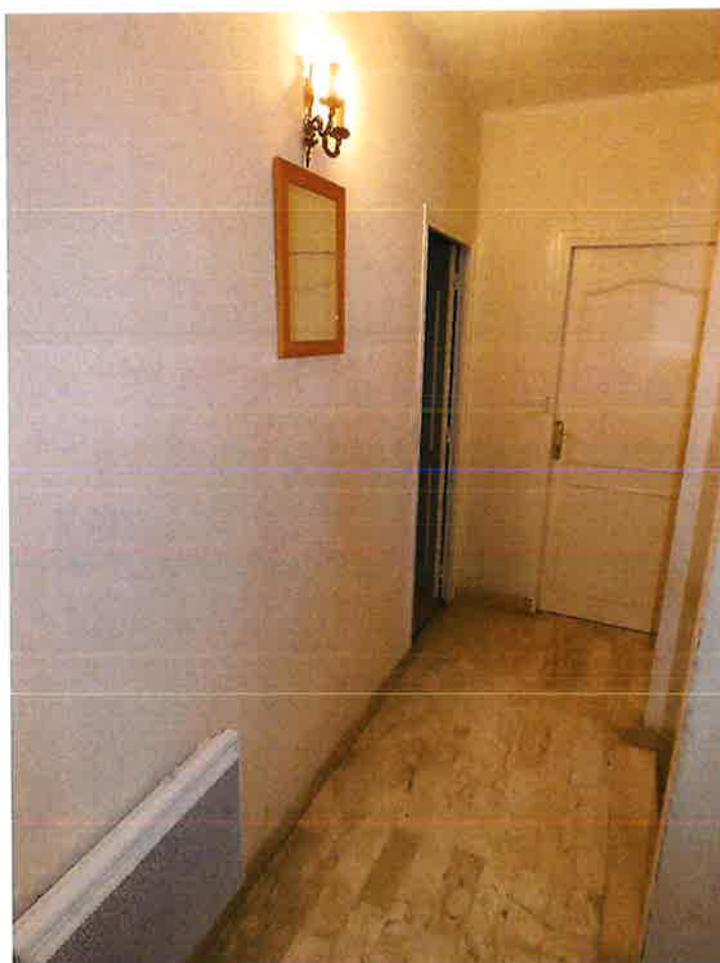
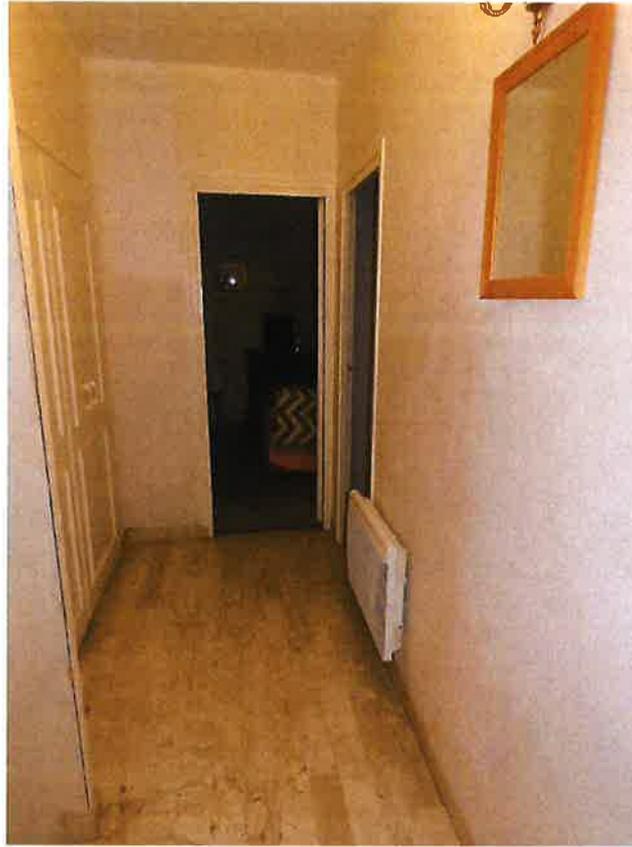
Couloir desservant l'ensemble des pièces de vie

Je relève la présence d'un placard dans le couloir.

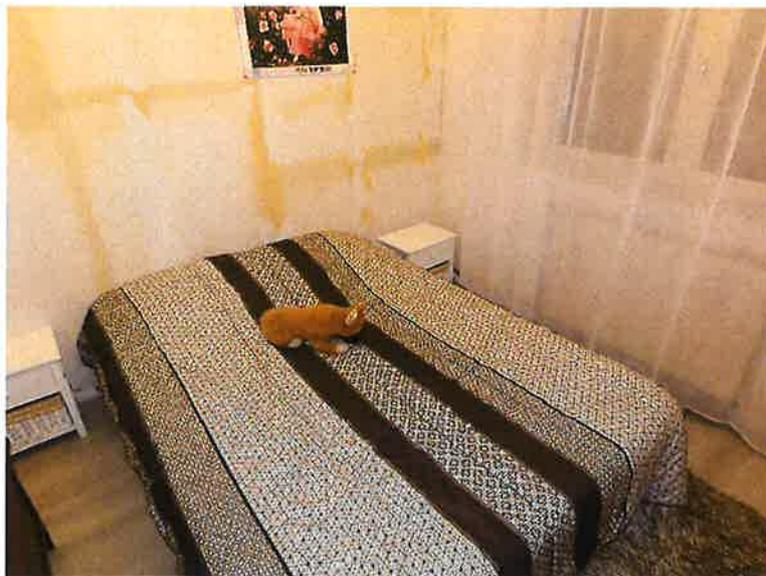
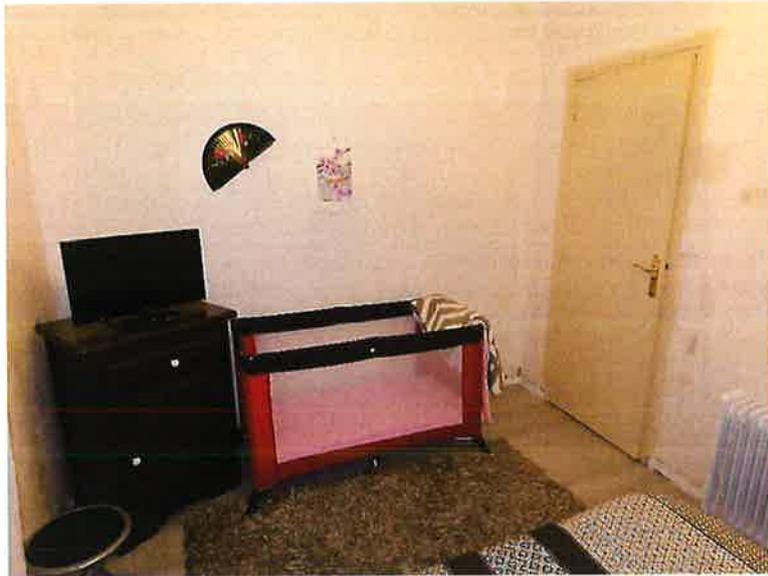
Chambre n°2

Je relève l'absence de plinthe.

Présence d'une fenêtre en bois, simple vitrage à double vantail.

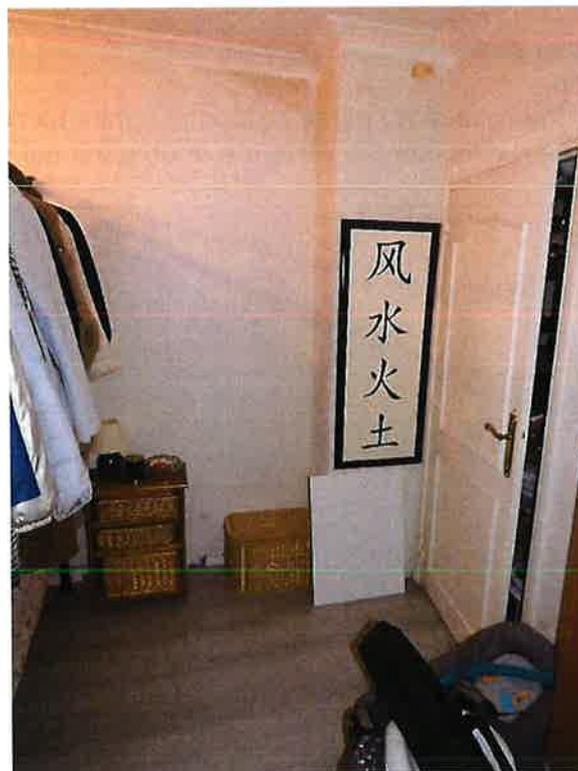
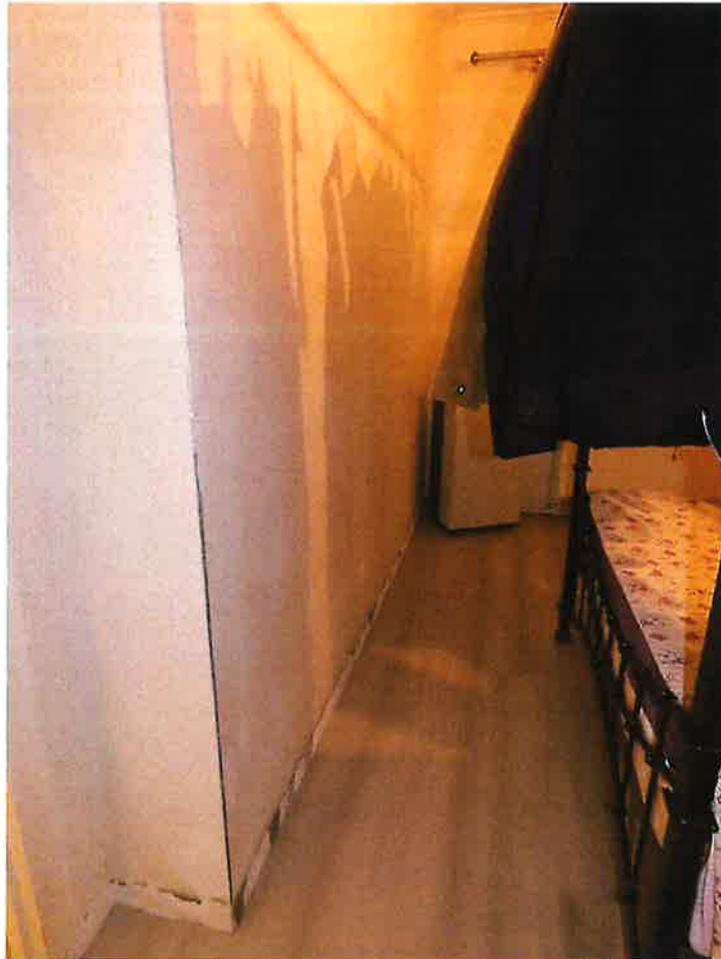
Chambre n°3

Je relève l'absence de plinthe.

Cette chambre dispose d'un placard mural avec étagères et est particulièrement encombrée.

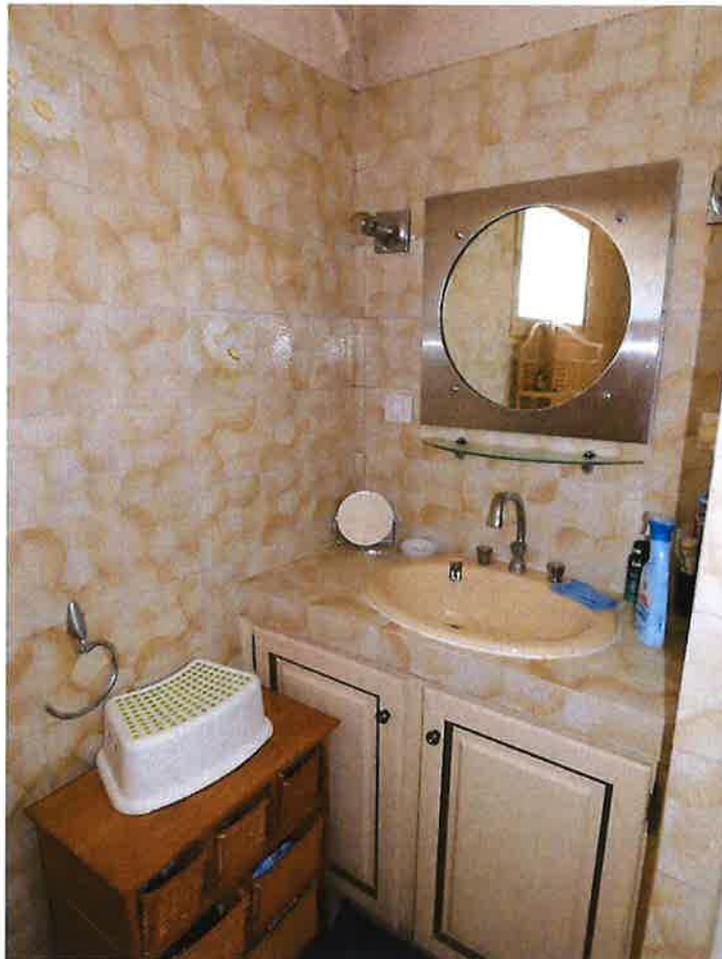
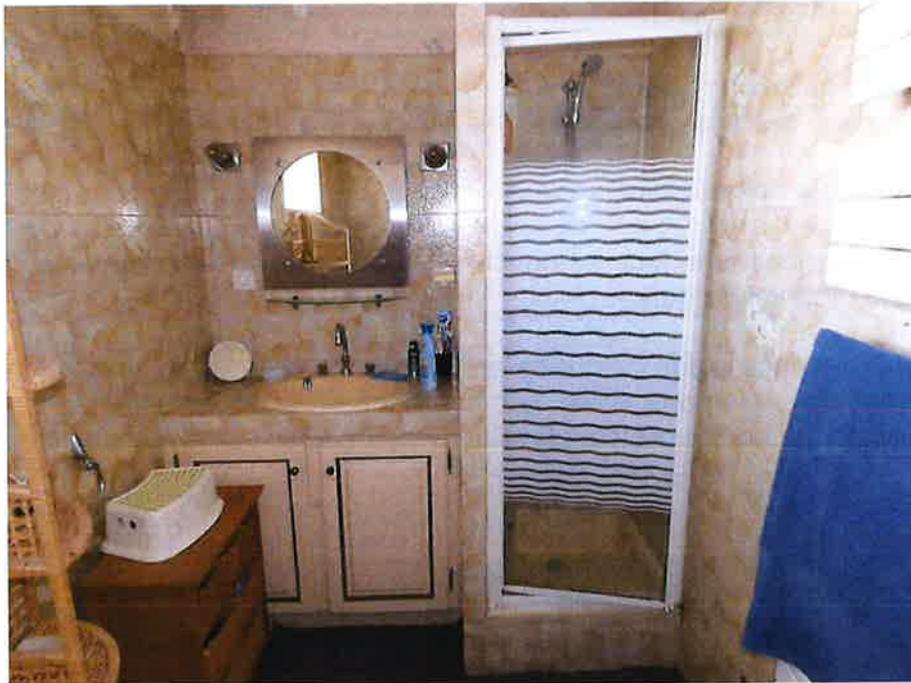
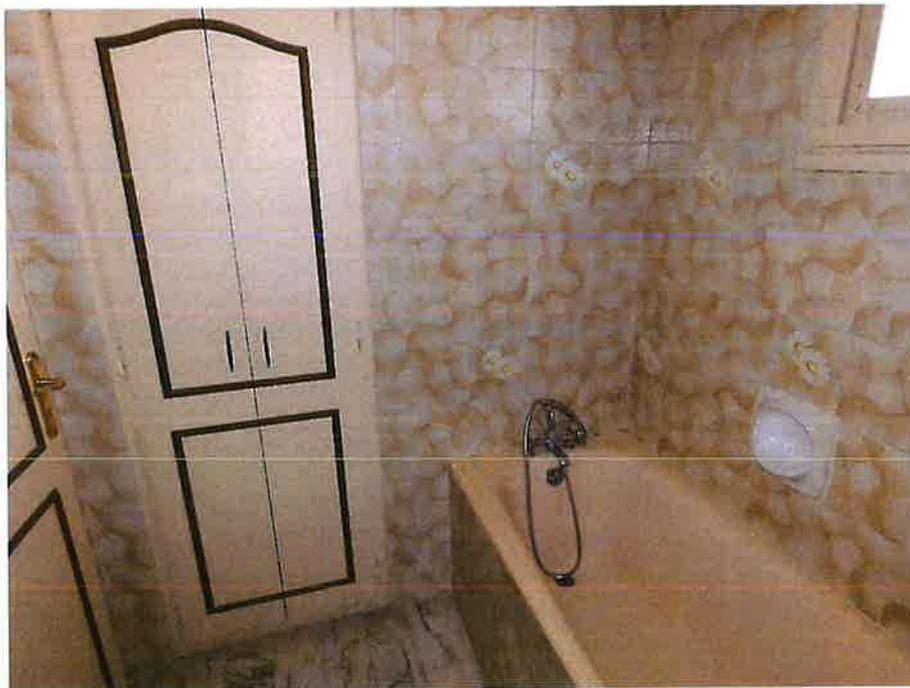
Salle de bain

Je note la présence d'une lucarne couchée, celle-ci est ancienne avec survitrage à verre brouillé et structure bois.

Je relève la présence d'une baignoire en faïence de couleur beige, également une cabine de douche avec porte vitrée, bac à douche en faïence beige. L'ensemble est carrelé et également présence d'un lavabo encastré avec placard sous lavabo.

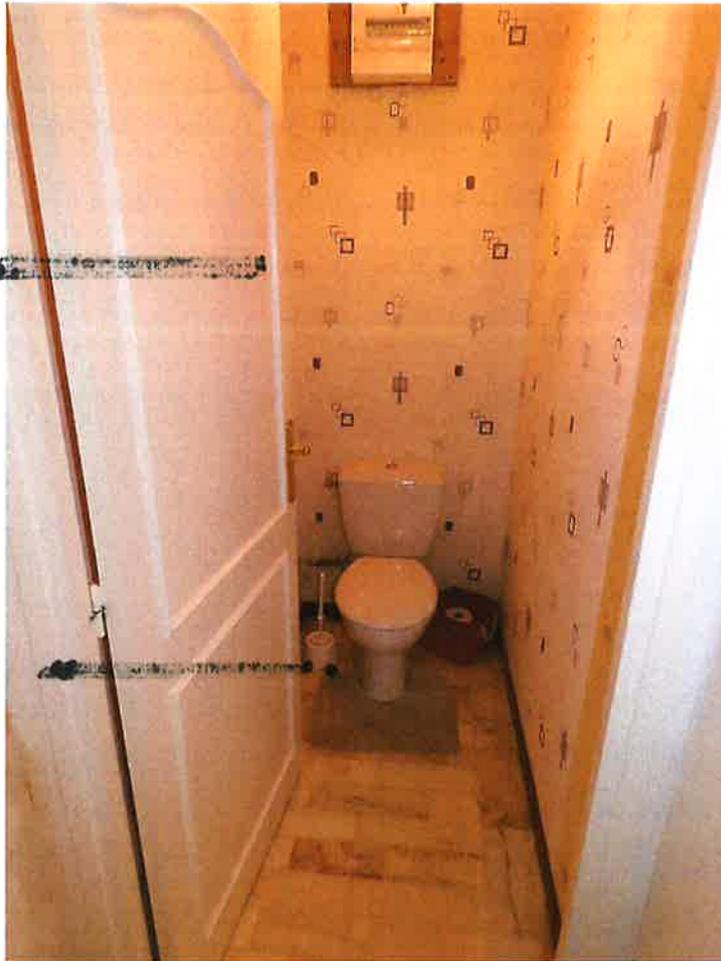
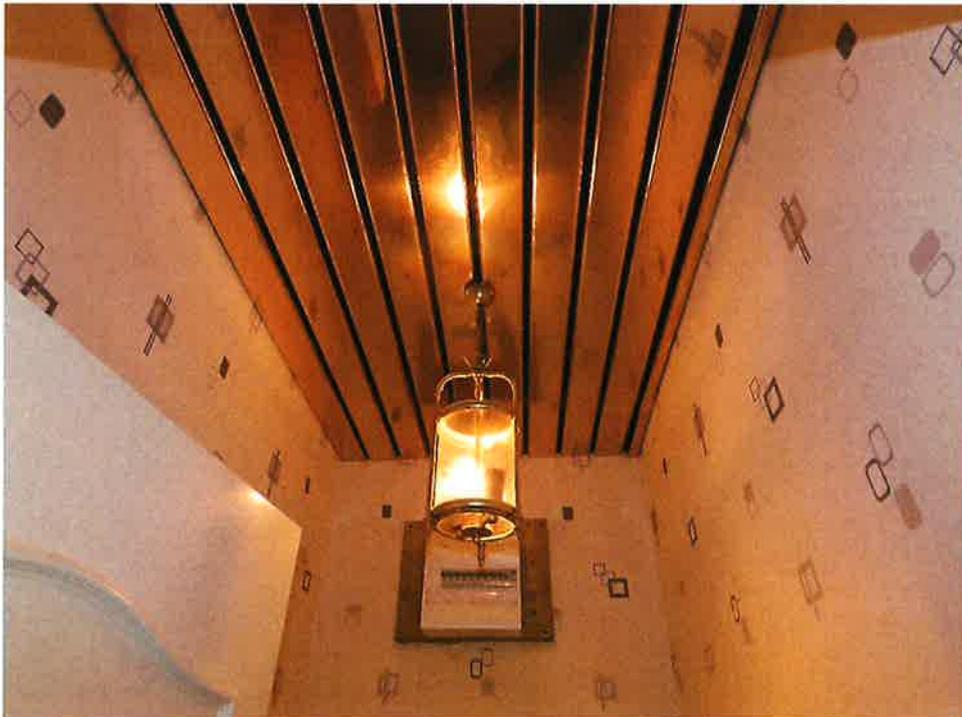
WC

Je relève la présence d'un tableau électrique.

Les commodités sont constituées de faïence blanche, une chasse d'eau en faïence blanche de marque Jacob de Lafon.
